ANÁLISE AMBIENTAL DA BACIA HIDROGRÁFICA DO CÓRREGO TAMANDUÁ EM APARECIDA DE GOIÂNIA/GO

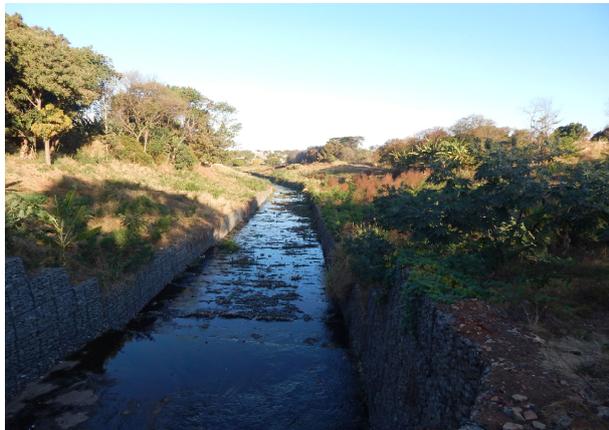
diretamente no corpo hídrico, a retinização do curso d'água e a canalização do leito, como nos exemplos que segue:

Figura 2 - Retinização/canalização no córrego Tamanduá.
Fonte: Fotografia pelo autor, 2017.

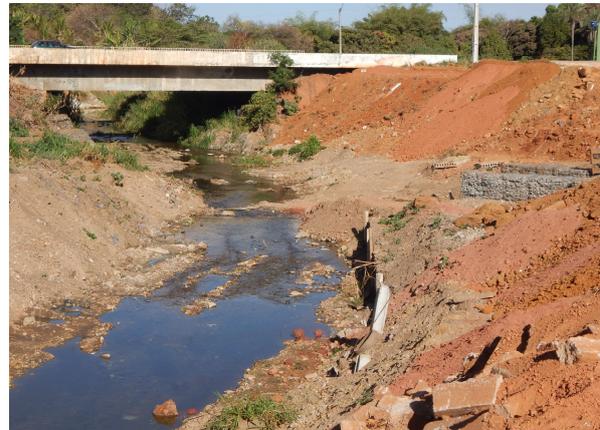
Figura 3 - Obras inacabadas na bacia do córrego Tamanduá.
Fonte: Fotografia pelo autor, 2017.

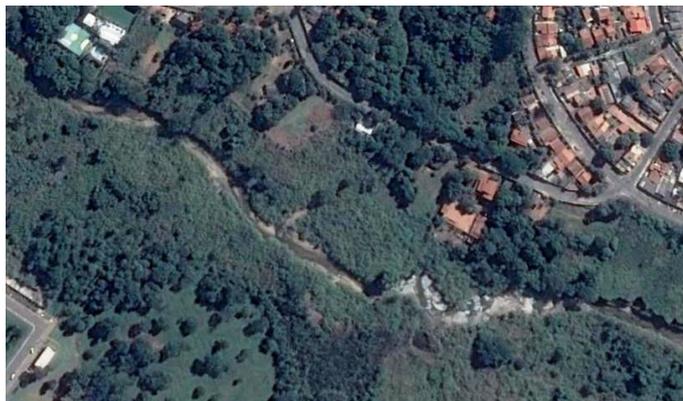
Figura 5 - Trecho I.
Fonte: Google Earth, 2018.

O primeiro trecho, área com menor índice de impacto ambiental, localiza-se na Rua W com Rua J.046, no setor Mansões Paraíso, nas coordenadas 16°46'22"S 49°16'57"O, a 771 metros de altitude (figura 5). Neste, a profundidade da água está em torno de 20 centímetros a 1 metro. As residências ficam a uma média de 150 metros de distância do leito, com exceção de duas casas que ficam localizadas à margem esquerda, a menos de 30 metros do curso d'água.

Os principais aspectos negativos neste trecho são a ausência de cobertura vegetal no leito e, por conseguinte, a ausência de qualquer planta aquática, incluindo algas, macrófitas e/ou musgos. Outros problemas identificados nesta área foram: o tipo de ocupação das margens e do entorno, com residências; a instabilidade das margens, o risco de erosões e o assoreamento em alguns pontos devido ao processo de retirada da cobertura vegetal; as alterações antrópicas nas margens e no leito, caracterizadas pela quantidade de lixo/entulho e efluentes domésticos, provavelmente proveniente das residências próximas e do fluxo de pessoas pelo local; o desflorestamento, pela influência das atividades antrópicas no local e, conseqüentemente, a pouca quantidade de vegetação nativa; e a lâmina d'água alterada, principalmente por causa do assoreamento.

Através da aplicação do Protocolo Ambiental, este trecho obteve 71 pontos (tabela 2), possuindo, dessa forma, **Boa Condição Ambiental**. É considerado um ambiente *Preservado*, enquadrado como um ecossistema de *Classe B*. No entanto, como requisito imediato, são necessárias ações de recuperação da vegetação ripária, principalmente com espécies nativas.

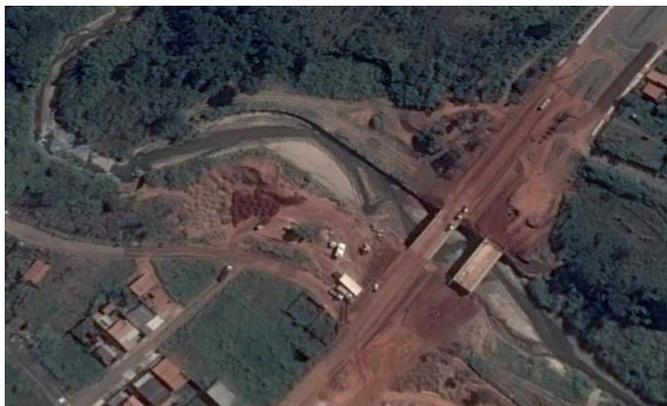
Figura 6: Trecho II.
Fonte: Google Earth, 2018.

Este trecho localiza-se na Alameda A12, no setor Papillon Park, nas coordenadas 16°46'41"S 49°15'49"O, a 750 metros de altitude, a profundidade das águas varia entre 15 centímetros e 80 centímetros. É uma área bastante impactada em virtude das obras para a

construção de uma avenida para interligação de bairros no sentido norte-sul da cidade. A ocupação do entorno é essencialmente residencial, e as casas ficam, em média, a 60 metros de distância do leito (figura 6).

Neste trecho quase todos os parâmetros do Protocolo Ambiental implicaram em impactos significativos, com destaque para a instabilidade das margens, uma vez que praticamente toda a cobertura vegetal no trecho foi retirada. Dessa forma, as erosões são marcantes e o risco de aumento e aparecimento de novas erosões é significativo, na mesma medida o assoreamento do leito é acentuado.

Na área analisada, são relevantes as alterações de origem antrópica, fato marcado, principalmente, pelo descarte de resíduos sólidos (lixo e entulho). Nesse

mesmo aspecto, o processo de retificação e canalização do corpo hídrico (não concluído) contribuíram para a degradação do ambiente. A oleosidade da água é moderada, existente por causa do trabalho das máquinas e lançamento de efluentes domésticos; o fundo é basicamente constituído por lama e areia, à vista do assoreamento; a oleosidade do fundo é moderada, mais presente nas bordas; não há habitats diversificados nem substrato rochoso estável para fixação dos organismos; o canal do córrego foi inteiramente modificado por causa do desflorestamento acentuado e das conseqüentes erosões; não há cobertura vegetal no leito e, conseqüentemente, é ausente a vegetação aquática, inclusive algas filamentosas, macrófitas ou musgos; a lâmina d'água é reduzida, quase escassa; não há rápidos ou corredeiras.

Este trecho obteve 43 pontos (tabela 2), tendo, assim, **Condição Ambiental Regular**, sendo caracterizado como um ambiente *Alterado* do ponto de vista ambiental, enquadrado como um ecossistema de *Classe C*. Nesta área, torna-se urgente a conclusão das obras já iniciadas, a limpeza do leito e a recuperação da mata ciliar, preferencialmente com espécies nativas.

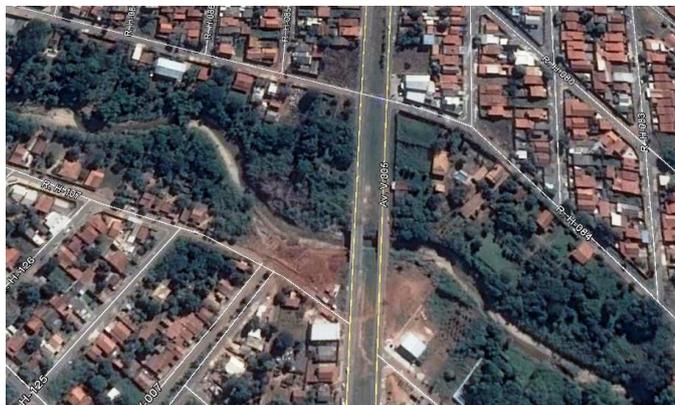
Figura 7 - Trecho III
Fonte: Google Earth, 2018.

O Trecho 3 localiza-se na Avenida V-05, no bairro Conjunto Vera Cruz, nas coordenadas 16°46'07"S 49°17'28"O, a 785 metros de altitude. A profundidade da água varia entre 10 centímetros e 50 centímetros. É uma área residencial, sendo a distância média das casas até o leito de, aproximadamente, 25 metros (figura 7). É um local que passou por pressões significativas nos últimos anos, o qual foi fortemente degradado para a construção da Avenida

V-05. Porém, após as obras de construção da via terem sido concluídas a área foi abandonada sem a devida recuperação.

Os parâmetros que apontaram para a degradação desse ambiente foram o tipo de ocupação das margens e do entorno, substancialmente por residências e estabelecimentos comerciais; a instabilidade das margens e os riscos de erosões, notadamente áreas descobertas nas curvas e erosão óbvia em alguns pontos; o assoreamento acentuado; as alterações antrópicas, principalmente as de origem doméstica: lançamento de esgoto e descarte de lixo/entulho; o odor na água; o tipo de fundo: coberto por lama e areia; a oleosidade no fundo; a ausência óbvia de habitats; a exiguidade de substrato rochoso

estável para fixação de organismos aquáticos; as alterações no canal do córrego, devido ao avultado desflorestamento (obliteração da mata ciliar) e as conseqüentes erosões e assoreamento; a ausência de cobertura vegetal no leito e, não obstante, a inexistência de plantas aquáticas, incluindo algas filamentosas, macrófitas e/ou musgos; o langoroso fluxo das águas, possuindo rápidos rasos e ocasionais.

A partir desta avaliação, este trecho obteve 41 pontos (tabela 2). Destarte, possui **Condição Ambiental Regular**, sendo caracterizado como um ambiente *Alterado* do ponto de vista ambiental, enquadrado como um ecossistema de *Classe C*. Nesta área, torna-se necessária a limpeza do leito e a recuperação da mata ciliar, preferencialmente com espécies nativas.

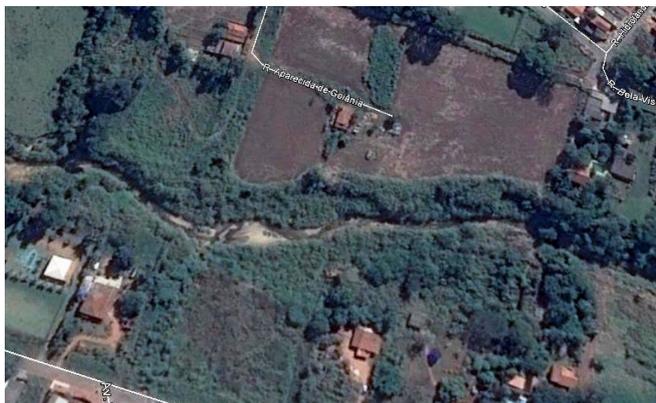
Figura 8 - Trecho IV
Fonte: Google Earth, 2018.

Este trecho localiza-se na Avenida Anchieta, no bairro Cardoso, nas coordenadas 16°45'52"S 49°18'39"O, a 805 metros de altitude. A profundidade do leito varia entre 20 centímetros e 60 centímetros. Seu entorno é ocupado por casas e chácaras onde o uso da água é pujante, principalmente para a irrigação de hortas, campos de futebol, dessedentação de animais, além de receber efluentes domésticos. Essas construções encontram-se a uma distância que varia entre 30 metros e 120 metros (figura 8).

Os parâmetros que apontaram alterações no quadro ambiental desse trecho foram: o tipo de ocupação das margens, basicamente por residências; a instabilidade das margens, apresentando elevado risco de erosão; o acentuado assoreamento do leito; as significativas alterações antrópicas, sobretudo as de origem doméstica, com lançamento de efluentes, descarte de lixo e entulho; o odor da água; o tipo de fundo, coberto predominantemente por

lama e areia; a oleosidade do fundo; a ausência óbvia de habitats, com substrato rochoso instável para fixação de organismos aquáticos; as alterações no canal do rio, precipuamente por causa das erosões e do assoreamento; a mata ciliar bastante alterada; a ausência de vegetação aquática; o atenuado fluxo das águas, meramente com rápidos ocasionais.

A partir da aplicação do Protocolo Ambiental, verificou-se que este trecho possui **Condição Ambiental Regular**, caracterizado como um ambiente *Alterado* do ponto de vista ambiental, enquadrado como um ecossistema de *Classe C*. A pontuação

nesta área foi de 49 pontos. De acordo com a análise ambiental feita, são necessárias, primordialmente, duas ações: recuperação da vegetação nativa e conscientização ambiental para os moradores do entorno.

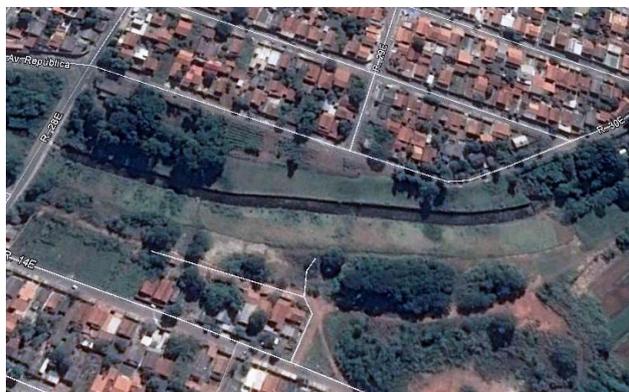
Figura 9 - Trecho V.
Fonte: Google Earth, 2018.

Está área localiza-se na rua 14E, no setor Garavelo Park, nas coordenadas 16°45'46"S 49°20'03"O, a 842 metros de altitude. A profundidade da água é de aproximadamente 10 centímetros, em razão da retilinização e canalização deste trecho. É uma área residencial e as casas ficam entre 30 metros e 100 metros de distância do leito do curso d'água (figura 9). A vegetação nativa foi degradada quase que em sua integralidade, as margens são estáveis graças às barreiras de proteção das obras.

De acordo com a análise deste ambiente, a partir do Protocolo Ambiental, os principais fatores que contribuem para o desequilíbrio ambiental na área são: o tipo de ocupação no entorno, notadamente residencial, contribuindo para o descarte de lixo e entulho no leito, além do fluxo de pessoas pelo local; o assoreamento (apesar de moderado) do canal, neste caso proveniente de áreas a montante; as alterações de origem urbana como a retilinização do curso d'água; o lançamento de efluentes domésticos que resulta no odor (mesmo que moderado) da água e do fundo e na

oleosidade moderada da água e do fundo; o tipo de fundo, totalmente acimentado; a ausência óbvia de habitats e substrato para fixação de organismos aquáticos; o padrão de drenagem

completamente alterado pelas obras de retificação, que acarretaram na modificação total das margens; a ausência da mata ciliar nativa pelo desflorestamento acentuado em todo o entorno; a ausência de cobertura vegetal e plantas aquáticas, inclusive de musgos, macrófitas ou algas filamentosas; a lâmina d'água quase escassa; e inexistência de corredeiras ou rápidos.

Este trecho obteve 45 pontos (tabela 2), possuindo, assim, **Condição Ambiental Regular**, sendo caracterizado como um ambiente *Alterado* do ponto de vista ambiental, enquadrado como um ecossistema de *Classe C*. Nesta área, a priori, é necessária a recuperação da mata ciliar, preferencialmente com espécies nativas.
