ANÁLISE AMBIENTAL DA BACIA HIDROGRÁFICA DO CÓRREGO TAMANDUÁ EM APARECIDA DE GOIÂNIA/GO

Wesley da Silva Belizario - UFG - wesleybelizario@hotmail.com

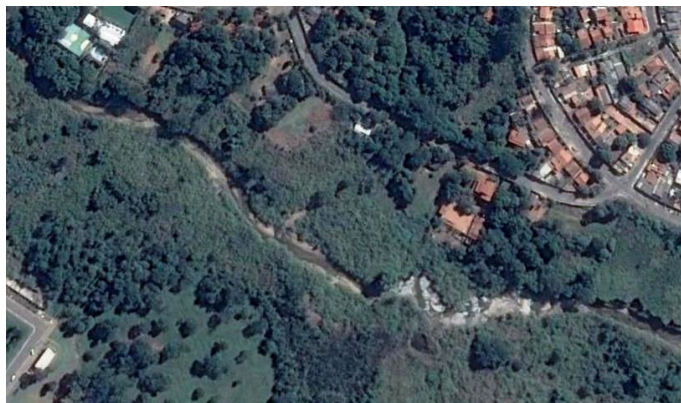
Figura 5 - Trecho I.
Fonte: Google Earth, 2018.

O primeiro trecho, área com menor índice de impacto ambiental, localiza-se na Rua W com Rua J.046, no setor Mansões Paraíso, nas coordenadas 16°46'22"S 49°16'57"O, a 771 metros de altitude (figura 5). Neste, a profundidade da água está em torno de 20 centímetros a 1 metro. As residências ficam a uma média de 150 metros de distância do leito, com exceção de duas casas que ficam localizadas à margem esquerda, a menos de 30 metros do curso d'água.

Os principais aspectos negativos neste trecho são a ausência de cobertura vegetal no leito e, por conseguinte, a ausência de qualquer planta aquática, incluindo algas, macrófitas e/ou musgos. Outros problemas identificados nesta área foram: o tipo de ocupação das margens e do entorno, com residências; a instabilidade das margens, o risco de erosões e o assoreamento em alguns pontos devido ao processo de retirada da cobertura vegetal; as alterações antrópicas nas margens e no leito, caracterizadas pela quantidade de lixo/entulho e efluentes domésticos, provavelmente proveniente das residências próximas e do fluxo de pessoas pelo local; o desflorestamento, pela influência das atividades antrópicas no local e, conseqüentemente, a pouca quantidade de vegetação nativa; e a lâmina d'água alterada, principalmente por causa do assoreamento.

Através da aplicação do Protocolo Ambiental, este trecho obteve 71 pontos (tabela 2), possuindo, dessa forma, **Boa Condição Ambiental**. É considerado um ambiente *Preservado*, enquadrado como um ecossistema de *Classe B*. No entanto, como requisito imediato, são necessárias ações de recuperação da vegetação ripária, principalmente com espécies nativas.

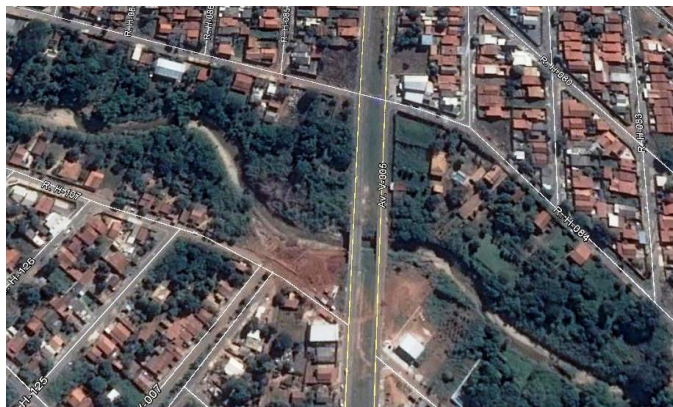
Figura 7 - Trecho III
Fonte: Google Earth, 2018.

O Trecho 3 localiza-se na Avenida V-05, no bairro Conjunto Vera Cruz, nas coordenadas 16°46'07"S 49°17'28"O, a 785 metros de altitude. A profundidade da água varia entre 10 centímetros e 50 centímetros. É uma área residencial, sendo a distância média das casas até o leito de, aproximadamente, 25 metros (figura 7). É um local que passou por pressões significativas nos últimos anos, o qual foi fortemente degradado para a construção da Avenida

V-05. Porém, após as obras de construção da via terem sido concluídas a área foi abandonada sem a devida recuperação.

Os parâmetros que apontaram para a degradação desse ambiente foram o tipo de ocupação das margens e do entorno, substancialmente por residências e estabelecimentos comerciais; a instabilidade das margens e os riscos de erosões, notadamente áreas descobertas nas curvas e erosão óbvia em alguns pontos; o assoreamento acentuado; as alterações antrópicas, principalmente as de origem doméstica: lançamento de esgoto e descarte de lixo/entulho; o odor na água; o tipo de fundo: coberto por lama e areia; a oleosidade no fundo; a ausência óbvia de habitats; a exiguidade de substrato rochoso

estável para fixação de organismos aquáticos; as alterações no canal do córrego, devido ao avultado desflorestamento (obliteração da mata ciliar) e as conseqüentes erosões e assoreamento; a ausência de cobertura vegetal no leito e, não obstante, a inexistência de plantas aquáticas, incluindo algas filamentosas, macrófitas e/ou musgos; o langoroso fluxo das águas, possuindo rápidos rasos e ocasionais.

A partir desta avaliação, este trecho obteve 41 pontos (tabela 2). Destarte, possui **Condição Ambiental Regular**, sendo caracterizado como um ambiente *Alterado* do ponto de vista ambiental, enquadrado como um ecossistema de *Classe C*. Nesta área, torna-se necessária a limpeza do leito e a recuperação da mata ciliar, preferencialmente com espécies nativas.

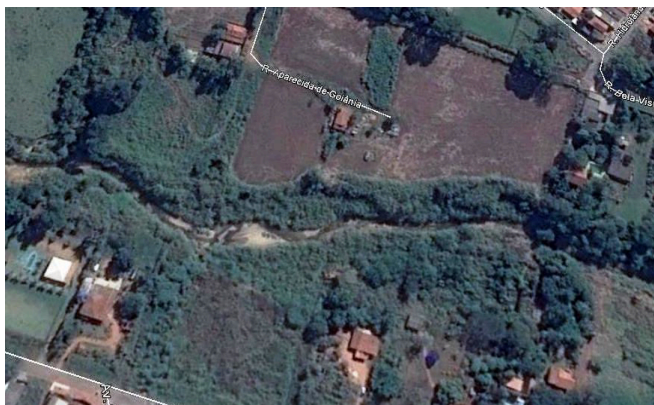
Figura 8 - Trecho IV
Fonte: Google Earth, 2018.

Este trecho localiza-se na Avenida Anchieta, no bairro Cardoso, nas coordenadas 16°45'52"S 49°18'39"O, a 805 metros de altitude. A profundidade do leito varia entre 20 centímetros e 60 centímetros. Seu entorno é ocupado por casas e chácaras onde o uso da água é pujante, principalmente para a irrigação de hortas, campos de futebol, dessedentação de animais, além de receber efluentes domésticos. Essas construções encontram-se a uma distância que varia entre 30 metros e 120 metros (figura 8).

Os parâmetros que apontaram alterações no quadro ambiental desse trecho foram: o tipo de ocupação das margens, basicamente por residências; a instabilidade das margens, apresentando elevado risco de erosão; o acentuado assoreamento do leito; as significativas alterações antrópicas, sobretudo as de origem doméstica, com lançamento de efluentes, descarte de lixo e entulho; o odor da água; o tipo de fundo, coberto predominantemente por

lama e areia; a oleosidade do fundo; a ausência óbvia de habitats, com substrato rochoso instável para fixação de organismos aquáticos; as alterações no canal do rio, precipuamente por causa das erosões e do assoreamento; a mata ciliar bastante alterada; a ausência de vegetação aquática; o atenuado fluxo das águas, meramente com rápidos ocasionais.

A partir da aplicação do Protocolo Ambiental, verificou-se que este trecho possui **Condição Ambiental Regular**, caracterizado como um ambiente *Alterado* do ponto de vista ambiental, enquadrado como um ecossistema de *Classe C*. A pontuação

nesta área foi de 49 pontos. De acordo com a análise ambiental feita, são necessárias, primordialmente, duas ações: recuperação da vegetação nativa e conscientização ambiental para os moradores do entorno.
