## **ANÁLISE AMBIENTAL DA BACIA HIDROGRÁFICA DO CÓRREGO TAMANDUÁ EM APARECIDA DE GOIÂNIA/GO**

Wesley da Silva Belizario - UFG - wesleybelizario@hotmail.com

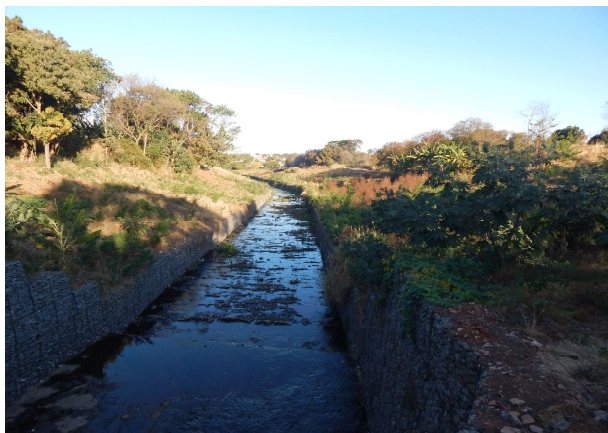
**Figura 2** - Retificação/canalização no córrego Tamanduá.  
**Fonte:** Fotografia pelo autor, 2017.

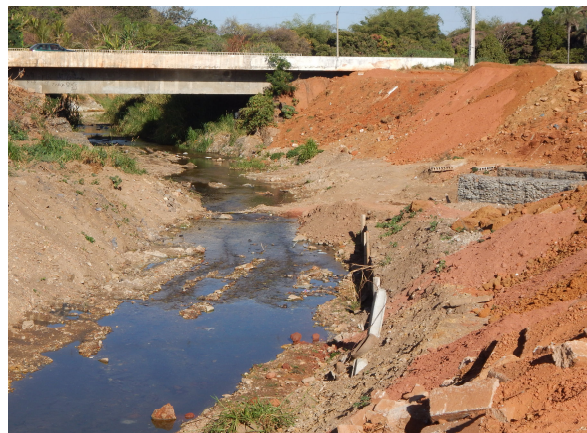
**Figura 3** - Obras inacabadas na bacia do córrego Tamanduá.  
**Fonte:** Fotografia pelo autor, 2017.

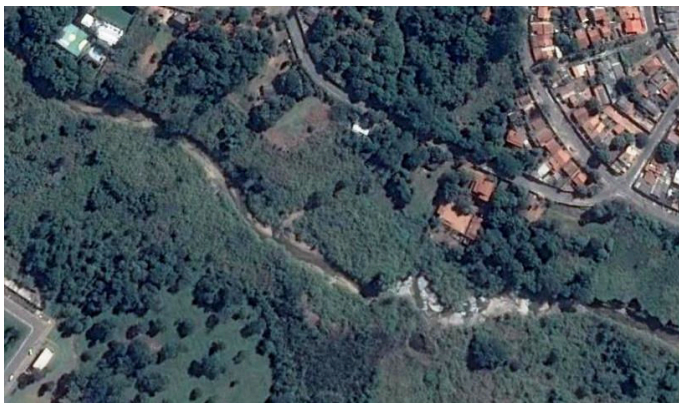
Figura 5 - Trecho I.  
Fonte: Google Earth, 2018.

O primeiro trecho, área com menor índice de impacto ambiental, localiza-se na Rua W com Rua J.046, no setor Mansões Paraíso, nas coordenadas 16°46'22"S 49°16'57"O, a 771 metros de altitude (figura 5). Neste, a profundidade da água está em torno de 20 centímetros a 1 metro. As residências ficam a uma média de 150 metros de distância do leito, com exceção de duas casas que ficam localizadas à margem esquerda, a menos de 30 metros do curso d'água.

Os principais aspectos negativos neste trecho são a ausência de cobertura vegetal no leito e, por conseguinte, a ausência de qualquer planta aquática, incluindo algas, macrófitas e/ou musgos. Outros problemas identificados nesta área foram: o tipo de ocupação das margens e do entorno, com residências; a instabilidade das margens, o risco de erosões e o assoreamento em alguns pontos devido ao processo de retirada da cobertura vegetal; as alterações antrópicas nas margens e no leito, caracterizadas pela quantidade de lixo/entulho e efluentes domésticos, provavelmente proveniente das residências próximas e do fluxo de pessoas pelo local; o desflorestamento, pela influência das atividades antrópicas no local e, conseqüentemente, a pouca quantidade de vegetação nativa; e a lâmina d'água alterada, principalmente por causa do assoreamento.

Através da aplicação do Protocolo Ambiental, este trecho obteve 71 pontos (tabela 2), possuindo, dessa forma, **Boa Condição Ambiental**. É considerado um ambiente *Preservado*, enquadrado como um ecossistema de *Classe B*. No entanto, como requisito imediato, são necessárias ações de recuperação da vegetação ripária, principalmente com espécies nativas.

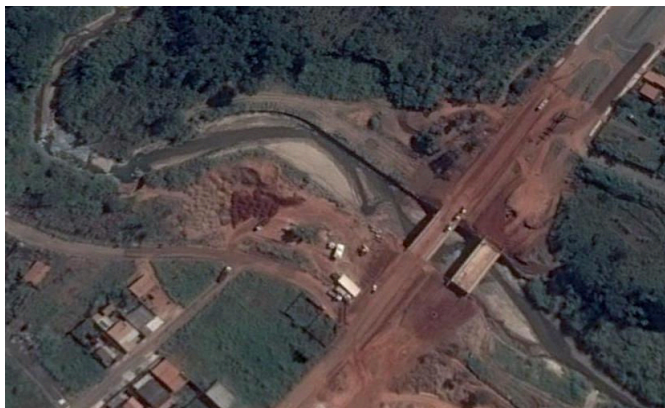
Figura 6: Trecho II.  
Fonte: Google Earth, 2018.

Neste trecho quase todos os parâmetros do Protocolo Ambiental implicaram em impactos significativos, com destaque para a instabilidade das margens, uma vez que praticamente toda a cobertura vegetal no trecho foi retirada. Dessa forma, as erosões são marcantes e o risco de aumento e aparecimento de novas erosões é significativo, na mesma medida o assoreamento do leito é acentuado.

Na área analisada, são relevantes as alterações de origem antrópica, fato marcado, principalmente, pelo descarte de resíduos sólidos (lixo e entulho). Nesse

mesmo aspecto, o processo de retificação e canalização do corpo hídrico (não concluído) contribuíram para a degradação do ambiente. A oleosidade da água é moderada, existente por causa do trabalho das máquinas e lançamento de efluentes domésticos; o fundo é basicamente constituído por lama e areia, à vista do assoreamento; a oleosidade do fundo é moderada, mais presente nas bordas; não há habitats diversificados nem substrato rochoso estável para fixação dos organismos; o canal do córrego foi inteiramente modificado por causa do desflorestamento acentuado e das conseqüentes erosões; não há cobertura vegetal no leito e, conseqüentemente, é ausente a vegetação aquática, inclusive algas filamentosas, macrófitas ou musgos; a lâmina d'água é reduzida, quase escassa; não há rápidos ou corredeiras.

Este trecho obteve 43 pontos (tabela 2), tendo, assim, **Condição Ambiental Regular**, sendo caracterizado como um ambiente *Alterado* do ponto de vista ambiental, enquadrado como um ecossistema de *Classe C*. Nesta área, torna-se urgente a conclusão das obras já iniciadas, a limpeza do leito e a recuperação da mata ciliar, preferencialmente com espécies nativas.

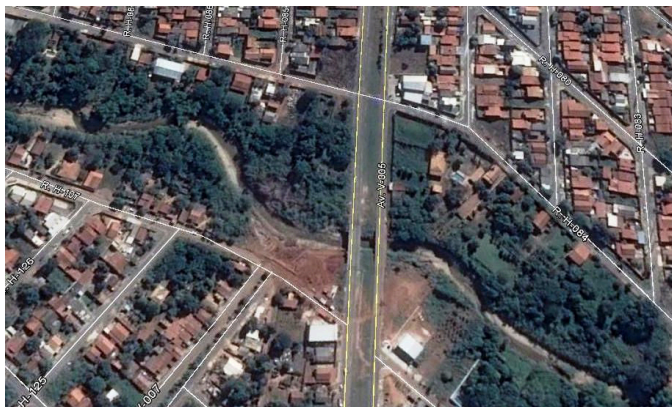
Figura 7 - Trecho III  
Fonte: Google Earth, 2018.

Os parâmetros que apontaram para a degradação desse ambiente foram o tipo de ocupação das margens e do entorno, substancialmente por residências e estabelecimentos comerciais; a instabilidade das margens e os riscos de erosões, notadamente áreas descobertas nas curvas e erosão óbvia em alguns pontos; o assoreamento acentuado; as alterações antrópicas, principalmente as de origem doméstica: lançamento de esgoto e descarte de lixo/entulho; o odor na água; o tipo de fundo: coberto por lama e areia; a oleosidade no fundo; a ausência óbvia de habitats; a exiguidade de substrato rochoso

estável para fixação de organismos aquáticos; as alterações no canal do córrego, devido ao avultado desflorestamento (obliteração da mata ciliar) e as conseqüentes erosões e assoreamento; a ausência de cobertura vegetal no leito e, não obstante, a inexistência de plantas aquáticas, incluindo algas filamentosas, macrófitas e/ou musgos; o langoroso fluxo das águas, possuindo rápidos rasos e ocasionais.

A partir desta avaliação, este trecho obteve 41 pontos (tabela 2). Destarte, possui **Condição Ambiental Regular**, sendo caracterizado como um ambiente *Alterado* do ponto de vista ambiental, enquadrado como um ecossistema de *Classe C*. Nesta área, torna-se necessária a limpeza do leito e a recuperação da mata ciliar, preferencialmente com espécies nativas.

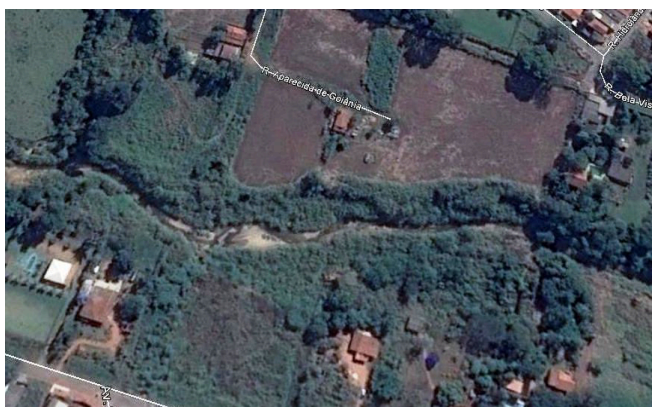
Figura 8 - Trecho IV  
Fonte: Google Earth, 2018.

Os parâmetros que apontaram alterações no quadro ambiental desse trecho foram: o tipo de ocupação das margens, basicamente por residências; a instabilidade das margens, apresentando elevado risco de erosão; o acentuado assoreamento do leito; as significativas alterações antrópicas, sobretudo as de origem doméstica, com lançamento de efluentes, descarte de lixo e entulho; o odor da água; o tipo de fundo, coberto predominantemente por

lama e areia; a oleosidade do fundo; a ausência óbvia de habitats, com substrato rochoso instável para fixação de organismos aquáticos; as alterações no canal do rio, precipuamente por causa das erosões e do assoreamento; a mata ciliar bastante alterada; a ausência de vegetação aquática; o atenuado fluxo das águas, meramente com rápidos ocasionais.

A partir da aplicação do Protocolo Ambiental, verificou-se que este trecho possui **Condição Ambiental Regular**, caracterizado como um ambiente *Alterado* do ponto de vista ambiental, enquadrado como um ecossistema de *Classe C*. A pontuação

nesta área foi de 49 pontos. De acordo com a análise ambiental feita, são necessárias, primordialmente, duas ações: recuperação da vegetação nativa e conscientização ambiental para os moradores do entorno.

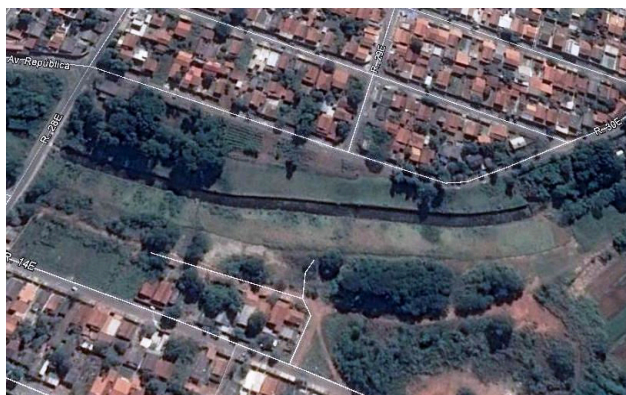
Figura 9 - Trecho V.  
Fonte: Google Earth, 2018.

Está área localiza-se na rua 14E, no setor Garavelo Park, nas coordenadas 16°45'46"S 49°20'03"O, a 842 metros de altitude. A profundidade da água é de aproximadamente 10 centímetros, em razão da retilinização e canalização deste trecho. É uma área residencial e as casas ficam entre 30 metros e 100 metros de distância do leito do curso d'água (figura 9). A vegetação nativa foi degradada quase que em sua integralidade, as margens são estáveis graças às barreiras de proteção das obras.

De acordo com a análise deste ambiente, a partir do Protocolo Ambiental, os principais fatores que contribuem para o desequilíbrio ambiental na área são: o tipo de ocupação no entorno, notadamente residencial, contribuindo para o descarte de lixo e entulho no leito, além do fluxo de pessoas pelo local; o assoreamento (apesar de moderado) do canal, neste caso proveniente de áreas a montante; as alterações de origem urbana como a retilinização do curso d'água; o lançamento de efluentes domésticos que resulta no odor (mesmo que moderado) da água e do fundo e na oleosidade moderada da água e do fundo; o tipo de fundo, totalmente acimentado; a ausência óbvia de habitats e substrato para fixação de organismos aquáticos; o padrão de drenagem

completamente alterado pelas obras de retificação, que acarretaram na modificação total das margens; a ausência da mata ciliar nativa pelo desflorestamento acentuado em todo o entorno; a ausência de cobertura vegetal e plantas aquáticas, inclusive de musgos, macrófitas ou algas filamentosas; a lâmina d'água quase escassa; e inexistência de corredeiras ou rápidos.

Este trecho obteve 45 pontos (tabela 2), possuindo, assim, **Condição Ambiental Regular**, sendo caracterizado como um ambiente *Alterado* do ponto de vista ambiental, enquadrado como um ecossistema de *Classe C*. Nesta área, a priori, é necessária a recuperação da mata ciliar, preferencialmente com espécies nativas.
