ANÁLISE AMBIENTAL DA BACIA HIDROGRÁFICA DO CÓRREGO TAMANDUÁ EM APARECIDA DE GOIÂNIA/GO

Wesley da Silva Belizario - UFG - wesleybelizario@hotmail.com

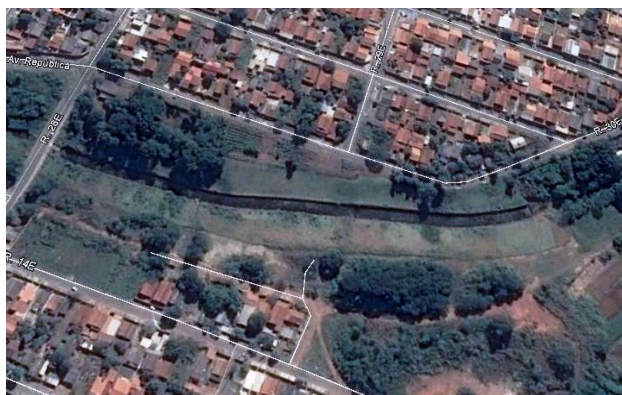
Figura 9 - Trecho V.
Fonte: Google Earth, 2018.

Está área localiza-se na rua 14E, no setor Garavelo Park, nas coordenadas 16°45'46"S 49°20'03"O, a 842 metros de altitude. A profundidade da água é de aproximadamente 10 centímetros, em razão da retilinização e canalização deste trecho. É uma área residencial e as casas ficam entre 30 metros e 100 metros de distância do leito do curso d'água (figura 9). A vegetação nativa foi degradada quase que em sua integralidade, as margens são estáveis graças às barreiras de proteção das obras.

De acordo com a análise deste ambiente, a partir do Protocolo Ambiental, os principais fatores que contribuem para o desequilíbrio ambiental na área são: o tipo de ocupação no entorno, notadamente residencial, contribuindo para o descarte de lixo e entulho no leito, além do fluxo de pessoas pelo local; o assoreamento (apesar de moderado) do canal, neste caso proveniente de áreas a montante; as alterações de origem urbana como a retilinização do curso d'água; o lançamento de efluentes domésticos que resulta no odor (mesmo que moderado) da água e do fundo e na oleosidade moderada da água e do fundo; o tipo de fundo, totalmente acimentado; a ausência óbvia de habitats e substrato para fixação de organismos aquáticos; o padrão de drenagem

completamente alterado pelas obras de retificação, que acarretaram na modificação total das margens; a ausência da mata ciliar nativa pelo desflorestamento acentuado em todo o entorno; a ausência de cobertura vegetal e plantas aquáticas, inclusive de musgos, macrófitas ou algas filamentosas; a lâmina d'água quase escassa; e inexistência de corredeiras ou rápidos.

Este trecho obteve 45 pontos (tabela 2), possuindo, assim, **Condição Ambiental Regular**, sendo caracterizado como um ambiente *Alterado* do ponto de vista ambiental, enquadrado como um ecossistema de *Classe C*. Nesta área, a priori, é necessária a recuperação da mata ciliar, preferencialmente com espécies nativas.
