## **Ruas que revelam histórias: estudos morfológicos e percursos sensíveis pelo Sítio Histórico de Natal**

# **RUAS QUE REVELAM HISTÓRIAS**

## **Estudos Morfológicos e Percursos Sensíveis pelo Sítio Histórico de Natal**

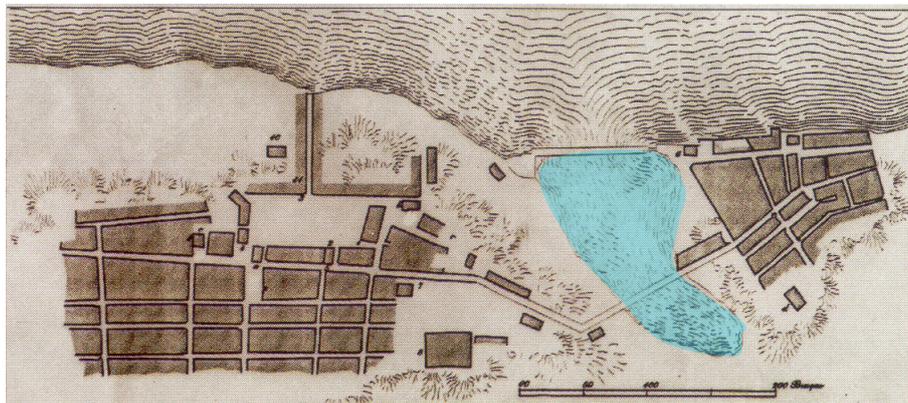
Figura 1 - Primeiro mapa conhecido de Natal elaborado em 1868

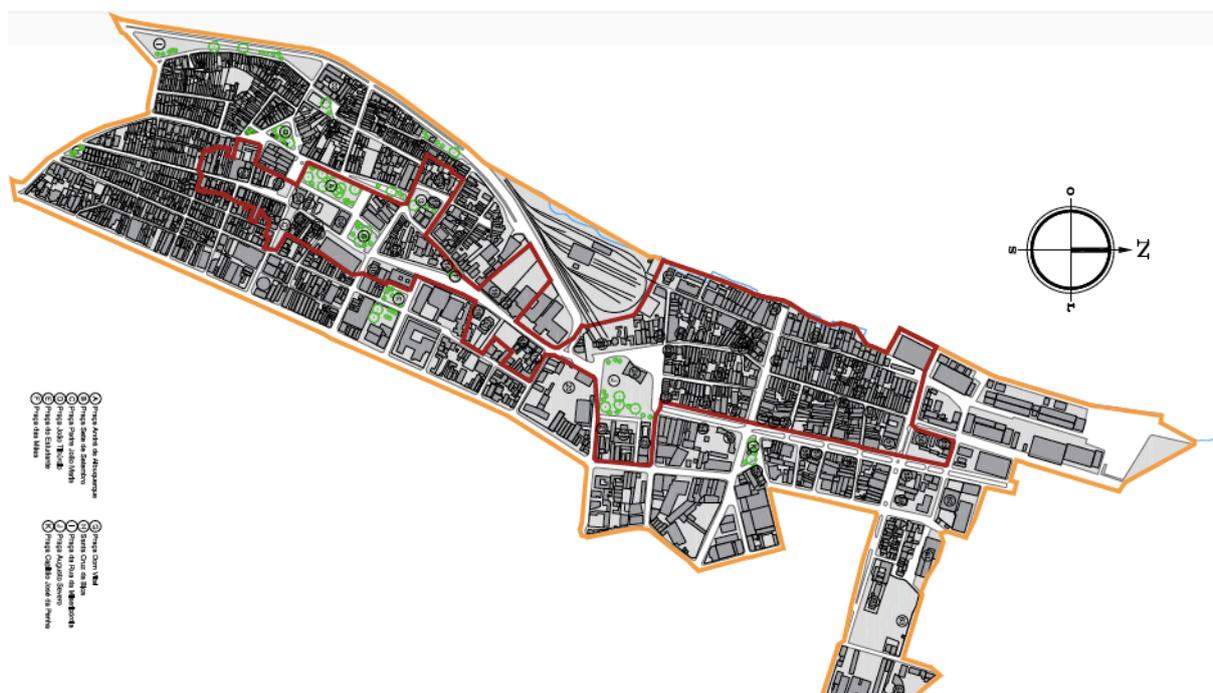
Figura 3 - Mapa Geral do Sítio Histórico de Natal

Os resultados da análise morfológica serão apresentados a partir de agora com base nas categorias definidas pelos elementos morfológicos: vias, lotes, quarteirões, edifícios, espaços públicos e elementos naturais (Figura 3, que servirá como referência para todos os elementos morfológicos discutidos nesta seção).

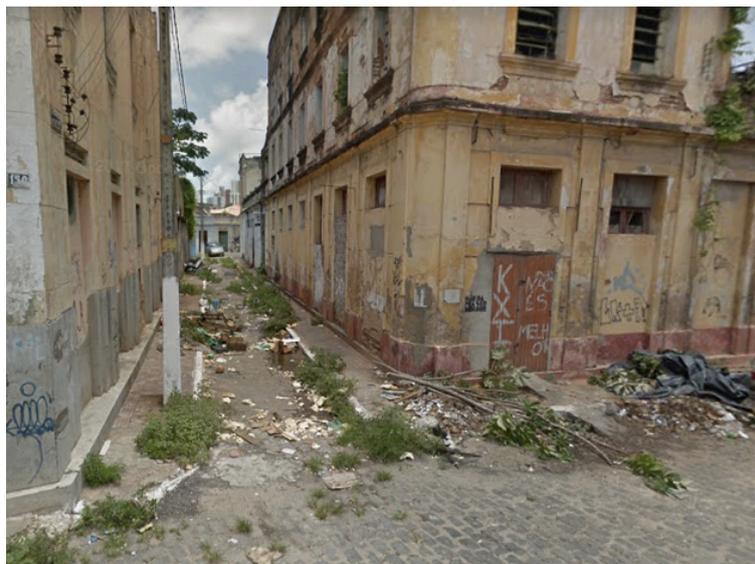
Figura 4 - Lixo e entulhos na Travessa Venezuela

Os olhos que reconhecem a presença de muitos resquícios históricos impregnados nas formas urbanas também viram muito lixo acumulado nas ruas que faltam lixeiras, situação bem comum na área, com destaque para os becos e travessas da Ribeira, onde em muitos casos, para se atravessar, é preciso pisar no lixo (Figura 4). Viram também esgotos a céu aberto, acúmulo de entulhos, fezes de animais e animais comuns de serem encontrados nestes casos, como ratos, baratas e até cobras.

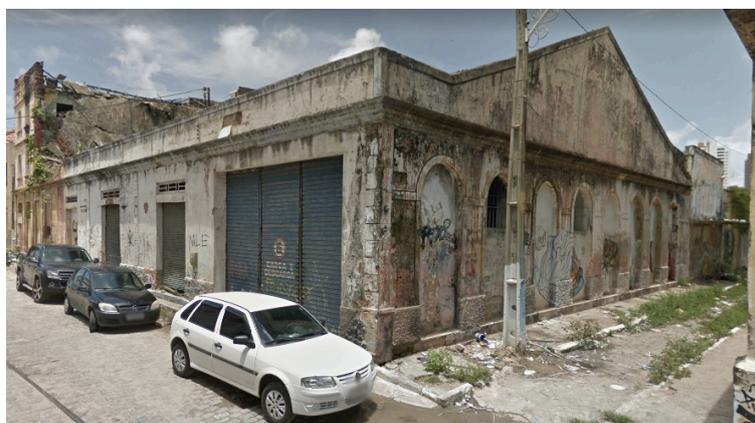
Figura 5 - Edifícios degradados na Rua Chile

Nos edifícios, elementos da forma urbana que se sobressaem em relação aos demais pela riqueza de detalhes que as fachadas apresentam, os aspectos mais observados foram as portas fechadas para visitação de algumas instituições públicas, associando este fato à falta de uma maior política de preservação, a grande quantidade de imóveis desocupados, que muitas vezes assustam pelas vedações das aberturas com tijolos ou avançados níveis de degradação (Figura 5), as preservações e descaracterizações das fachadas.

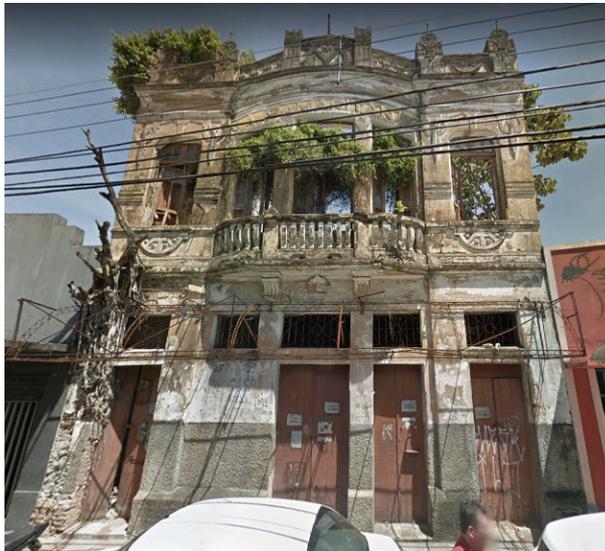
Figura 7 - Ruína A Samaritana

As ruínas foram mais vistas como belas e com ares de mistério – vislumbre do desconhecido onde tudo é possível (CULLEN, 2013) – do que geraram lamentações; mas mesmo quem sente pena de ver edifícios tão degradados, demonstram desejos de restaurá-los. Entre as ruínas mais comentadas estão A Samaritana (Figura 7), na Rua Dr. Barata, o Antigo Hotel Majestic, na descida da Av. Câmara Cascudo e o Antigo Edifício Arpege (ou Galhardo), na Rua Chile.
