**XVIII ENANPUR**  
NATAL2019  
27 a 31 maio

## **Ruas que revelam histórias: estudos morfológicos e percursos sensíveis pelo Sítio Histórico de Natal**

## **Estudos Morfológicos e Percursos Sensíveis pelo Sítio Histórico de Natal**

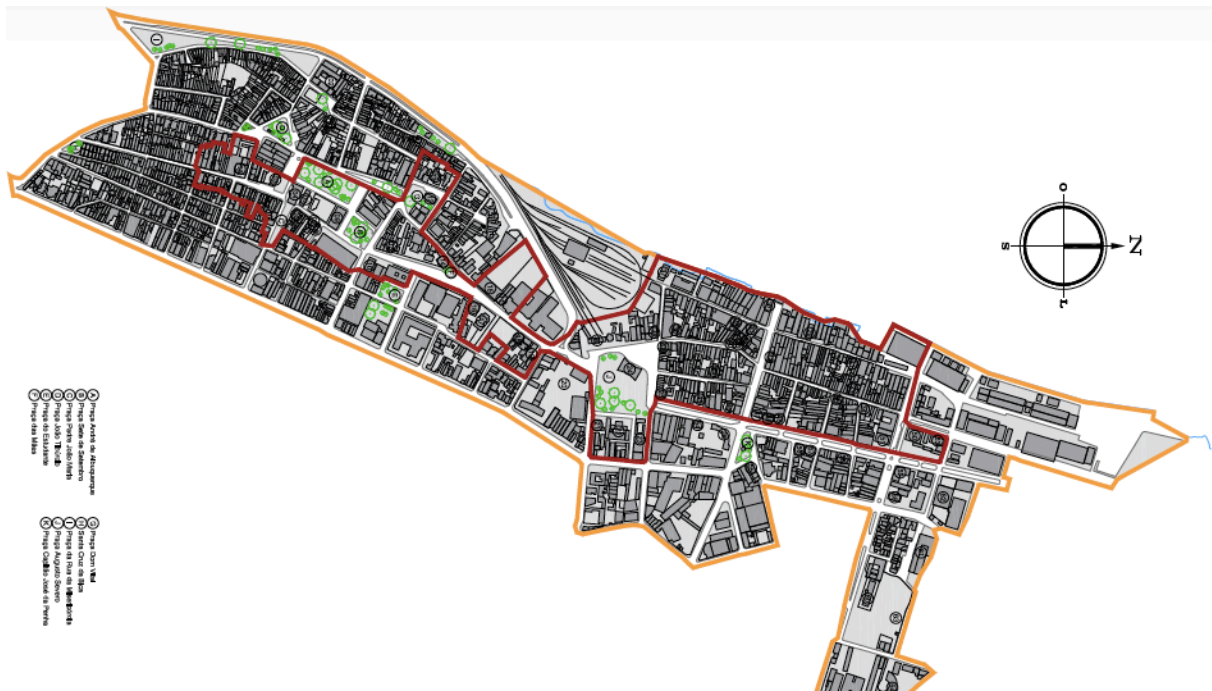
Figura 3 - Mapa Geral do Sítio Histórico de Natal

Os resultados da análise morfológica serão apresentados a partir de agora com base nas categorias definidas pelos elementos morfológicos: vias, lotes, quarteirões, edifícios, espaços públicos e elementos naturais (Figura 3, que servirá como referência para todos os elementos morfológicos discutidos nesta seção).

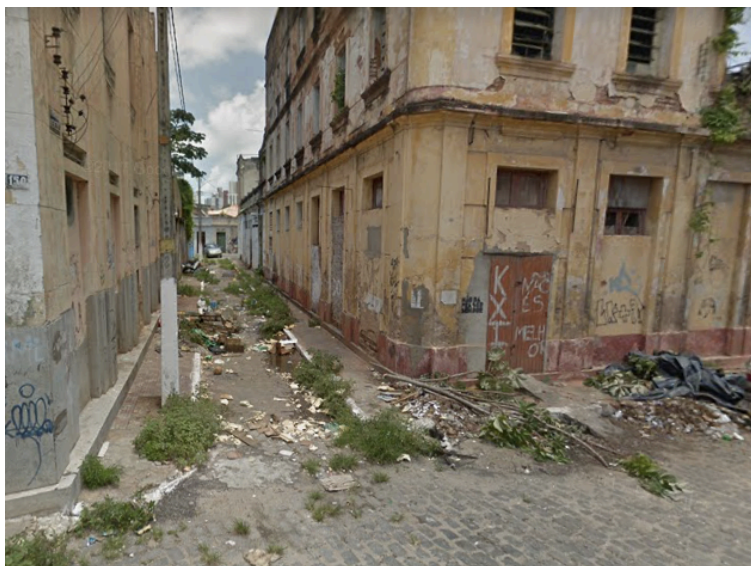
Figura 4 - Lixo e entulhos na Travessa Venezuela

Os olhos que reconhecem a presença de muitos resquícios históricos impregnados nas formas urbanas também viram muito lixo acumulado nas ruas que faltam lixeiras, situação bem comum na área, com destaque para os becos e travessas da Ribeira, onde em muitos casos, para se atravessar, é preciso pisar no lixo (Figura 4). Viram também esgotos a céu aberto, acúmulo de entulhos, fezes de animais e animais comuns de serem encontrados nestes casos, como ratos, baratas e até cobras.

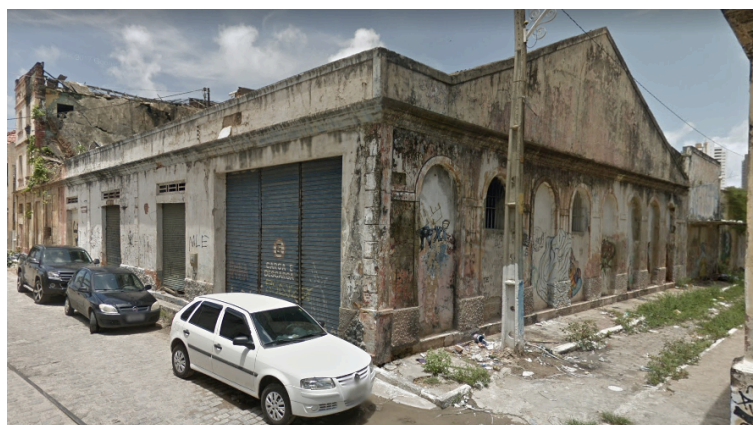
Figura 5 - Edifícios degradados na Rua Chile

Nos edifícios, elementos da forma urbana que se sobressaem em relação aos demais pela riqueza de detalhes que as fachadas apresentam, os aspectos mais observados foram as portas fechadas para visitação de algumas instituições públicas, associando este fato à falta de uma maior política de preservação, a grande quantidade de imóveis desocupados, que muitas vezes assustam pelas vedações das aberturas com tijolos ou avançados níveis de degradação (Figura 5), as preservações e descaracterizações das fachadas.

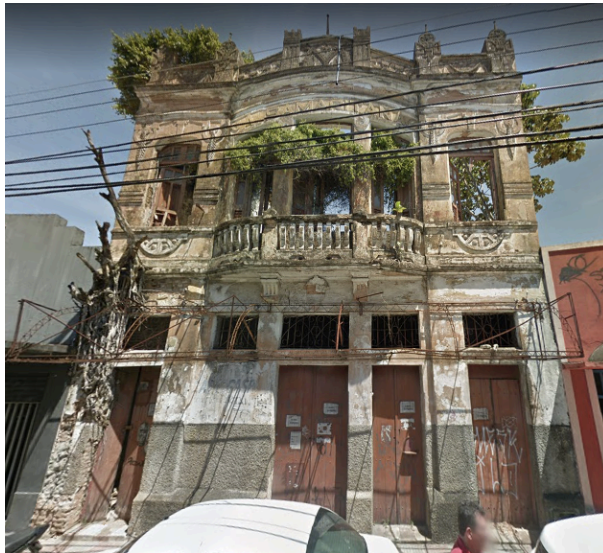
Figura 7 - Ruína A Samaritana

As ruínas foram mais vistas como belas e com ares de mistério – vislumbre do desconhecido onde tudo é possível (CULLEN, 2013) – do que geraram lamentações; mas mesmo quem sente pena de ver edifícios tão degradados, demonstram desejos de restaurá-los. Entre as ruínas mais comentadas estão A Samaritana (Figura 7), na Rua Dr. Barata, o Antigo Hotel Majestic, na descida da Av. Câmara Cascudo e o Antigo Edifício Arpege (ou Galhardo), na Rua Chile.

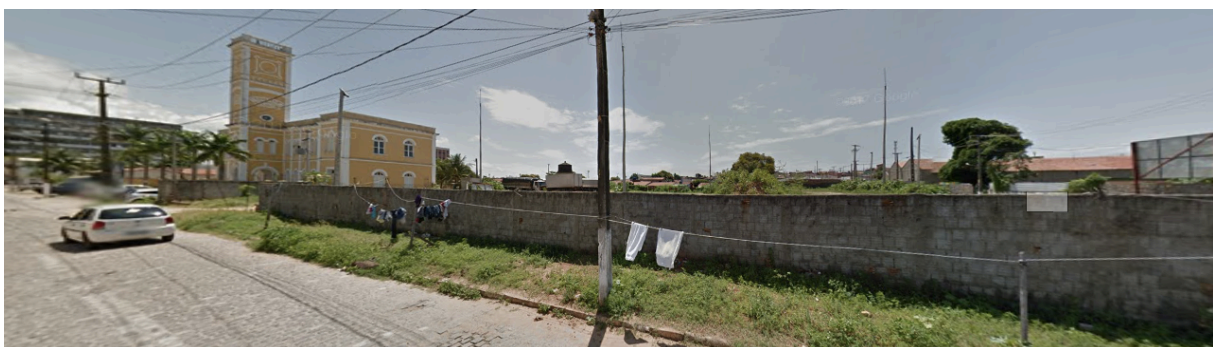
Figura 8 - Muro em torno da antiga estação ferroviária da Esplanada Silva Jardim

Algumas sensibilidades se voltaram para a relação entre urbanidades e lugares inóspitos. Nas ruas do entorno do Conjunto São Pedro, as crianças jogando bola, a criação de galinhas, a plantação de hortas, entre outros comportamentos da vizinhança, demonstram a apropriação do espaço em direção à urbanidade, no sentido de “fazer exatamente o que lhe convém e quando lhe convém” (CULLEN, 2013, p. 23); enquanto as grades e cercas de arame farpado que impedem o acesso físico e visual ao Rio Potengi, os muros que circundam o antigo parque ferroviário das Rocas (Figura 8), entre outras paredes cegas encontradas em todo o sítio histórico, a insegurança sentida nos espaços desertos de pessoas e próximos aos pontos de consumo de drogas, entre outros aspectos que desintegram pessoas e lugares, muitas vezes se tornam ambientes sociofugidios.
