“NO MEIO DO CAMINHO TINHA UMA PEDRA...”

A assessoria técnica e o direito à cidade na Ocupação Vicentão em Belo Horizonte/MG

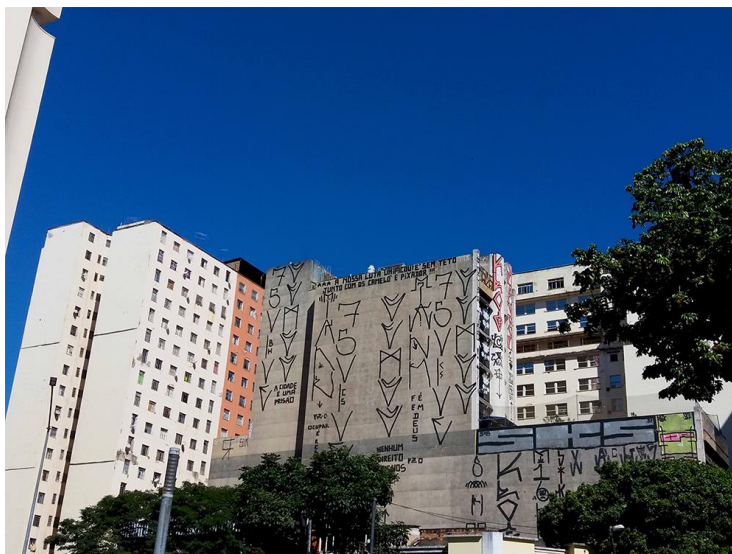
Figura 4: Edifício da Ocupação Vicentão e seu entorno imediato. É possível verificar nesta imagem as empenas cegas geradas com a construção do prédio nos limites do lote

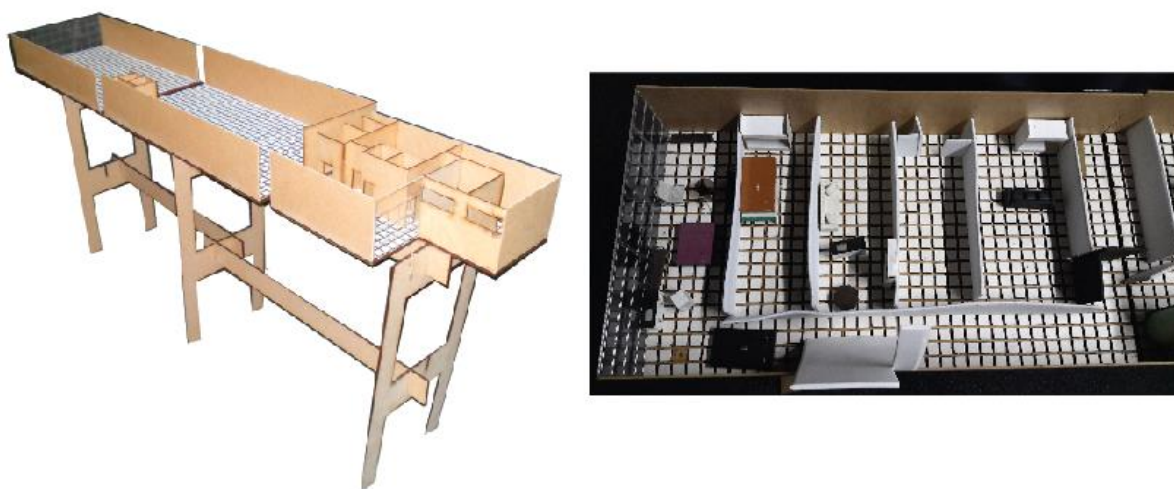
Figura 10: Maquete manipulável do andar tipo e registro do seu uso pelos moradores.

A busca pelo envolvimento dos moradores no processo de discussão com maior efetividade levou a equipe a desenvolver uma maquete do andar tipo numa escala maior com mobiliário tridimensional, servindo como uma interface que pudesse ser manipulada para se propor diferentes soluções de divisão dos andares entre os moradores, antes de sua construção definitiva (Ver figura 10). A maquete foi construída na escala de 1:33, com a laje e as paredes fixas do andar em MDF, e foi dividida em 3 partes para facilitar seu transporte. A base é composta por uma malha quadriculada em papel EVA sobre uma chapa de MDF, com sulcos espaçados em módulos de 60 cm, para encaixe das paredes. As dimensões modulares da quadrícula visam sua adequação a vários produtos disponíveis no mercado, como tijolos, blocos, esquadrias padronizadas etc. Junto à maquete do andar havia tiras de papel EVA representando paredes e lajes, além de peças de mobiliário tridimensionais para auxiliar na compreensão das dimensões dos espaços criados. No kit há uma trena que serve como um dispositivo que associa a maquete ao espaço real, e para isso foram marcados nela intervalos de 60 em 60 cm, equivalentes à medida de um módulo da base da maquete. Foi construída uma caixa para reunir seus elementos, que continha um suporte desmontável para apoiar a base do andar ao ser montada. Ao finalizar a maquete, ela foi apresentada em uma das assembleias, na qual foi proposto que ficasse em cada pavimento durante uma semana, a fim de que as propostas fossem discutidas, registradas, e avaliadas posteriormente. A intenção

A partir desta estratégia, os moradores discutiam entre si e enviavam pelas redes sociais as soluções discutidas aos assessores técnicos para avaliação, registro e compatibilização entre os demais aspectos envolvidos na apropriação do edifício, como as instalações hidráulico sanitárias e elétricas.

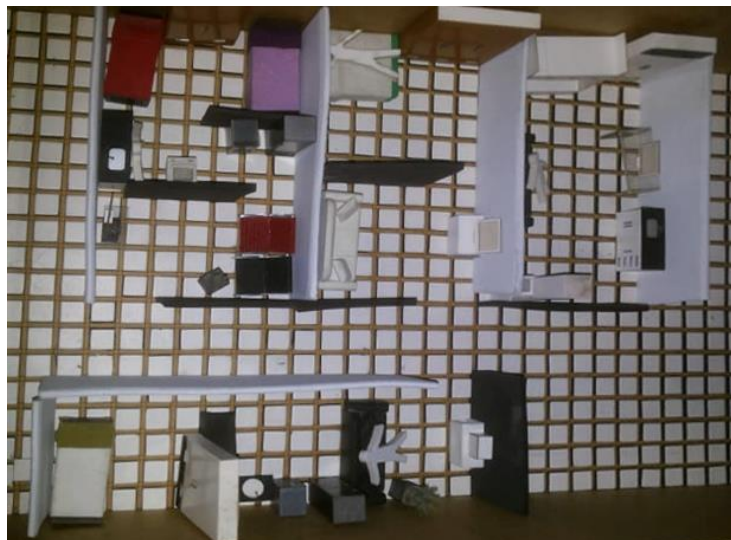
Figura 11: Proposta das moradoras do quinto andar, registrada na maquete.

Diante disso, um grupo de mulheres que morava no segundo andar se organizou e decidiu mudar para o quinto andar, pensando na sua configuração de forma mais definitiva. Para isso, utilizaram a maquete manipulável para testar as possibilidades de divisão do pavimento, considerando as demandas das famílias. As discussões foram promovidas pelas moradoras, que foram registrando as propostas na maquete e enviando fotos aos envolvidos, por meio das redes sociais (ver Figura 11). O andar foi dividido de forma que as 10 unidades tivessem o mesmo tamanho, deixando um espaço de circulação bastante generoso que tem se prestado à convivência dos moradores, brincadeiras das crianças e secagem de roupas.
