XVIII ENANPUR
NATAL 2019
27 a 31 maio

O RIO DA COSTA E SUAS FASES DE TRANSFORMAÇÃO. DE RICO MANANCIAL HÍDRICO AO

O RIO DA COSTA E SUAS FASES DE TRANSFORMAÇÕES

De rico manancial hídrico ao “valão”

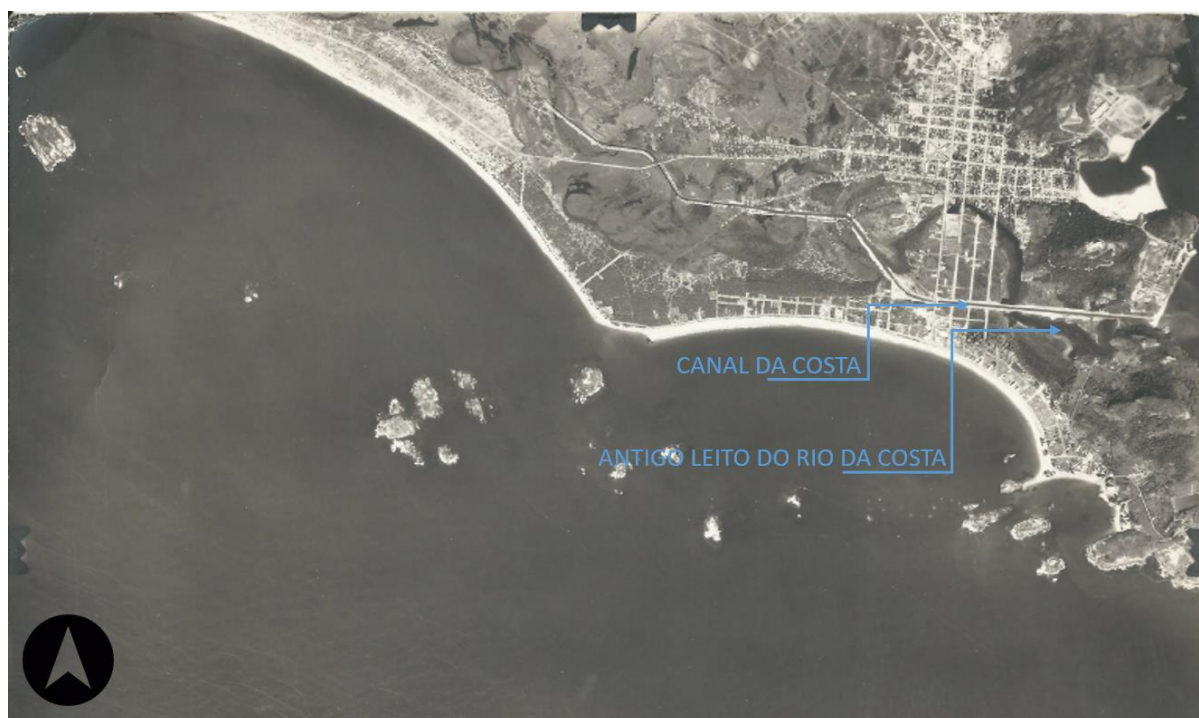
Figura 6: Foto aérea litoral de Vila Velha com destaque para o canal da Costa

A retificação do canal da Costa dragou as águas do rio da Costa, expandindo a área do centro de Vila Velha em direção ao litoral (figura 4). Os aterros nas áreas alagadas, justificados oficialmente como higienização e combate a doenças trazidas por mosquitos, ocasionou a ocupação das praias da Costa e a praia de Itapuã. Este movimento favoreceu a valorização imobiliária destas áreas, que com o passar dos anos se tornou de grande interesse do mercado imobiliário e sendo posteriormente ocupadas pela classe média alta.

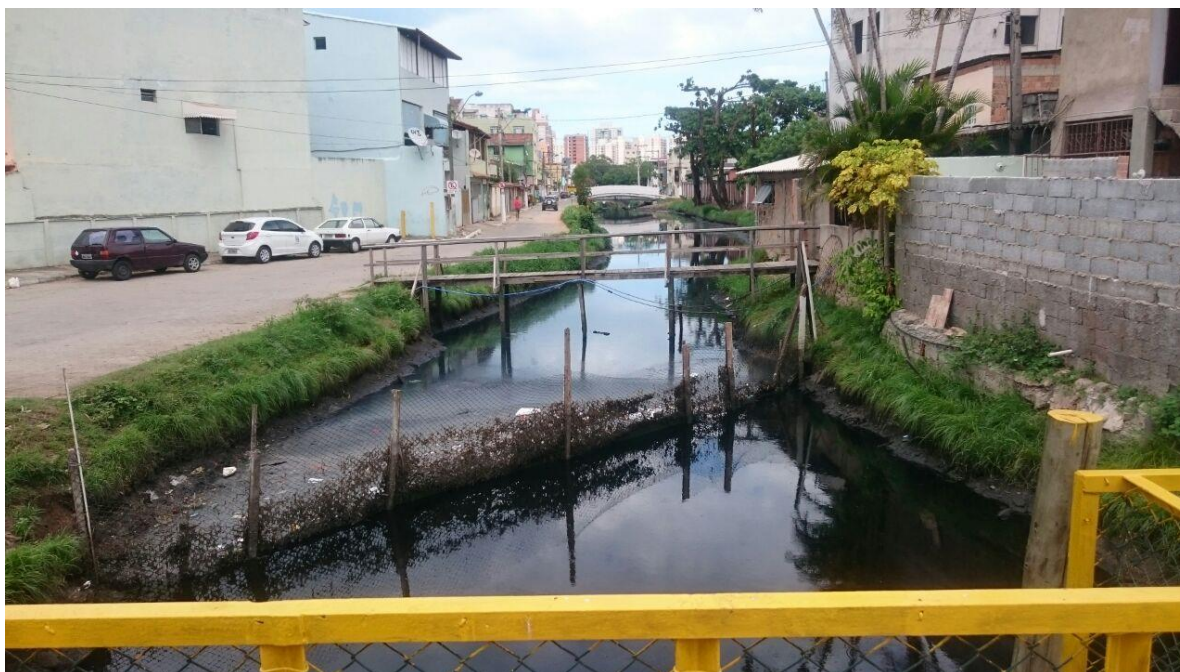
Figura 7: Trecho ocupado do canal da Costa, no bairro Divino Espírito Santo, Vila Velha/ES

Além disto, a falta de trabalho e qualificação da mão de obra dos milhares de pessoas chegaram ao município, geraram outro problema social, o desemprego. Estes fatores alavancaram o empobrecimento urbano, aumentando invasões e construções irregulares de baixa e média renda, em toda a periferia municipal, incluindo as margens dos canais (figura 7).

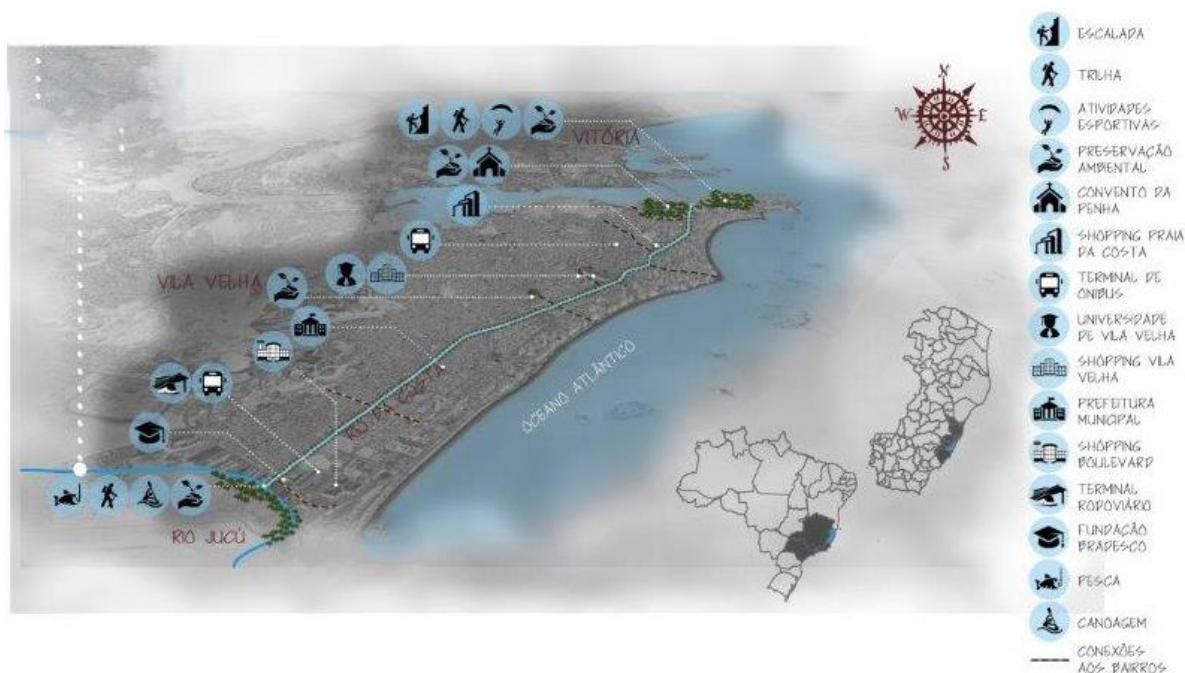
Figura 8: Ocupações ao longo do Canal da Costa
