“NO MEIO DO CAMINHO TINHA UMA PEDRA...”

A assessoria técnica e o direito à cidade na Ocupação Vicentão em Belo Horizonte/MG

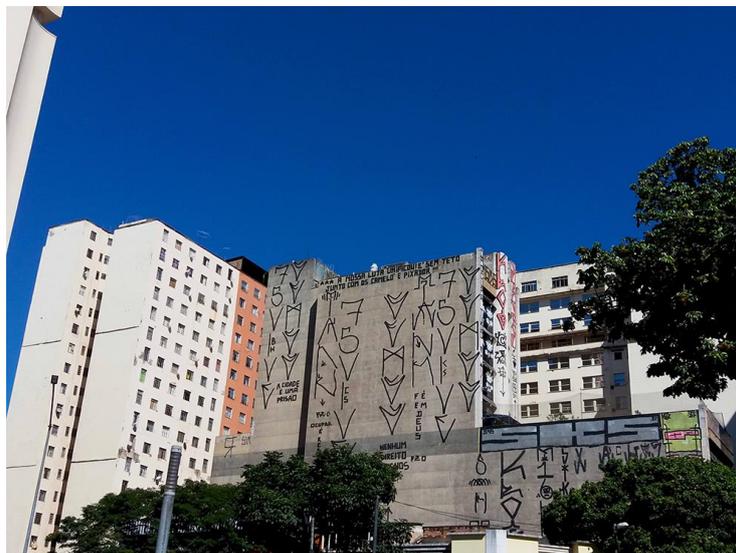
Figura 4: Edifício da Ocupação Vicentão e seu entorno imediato. É possível verificar nesta imagem as empenas cegas geradas com a construção do prédio nos limites do lote

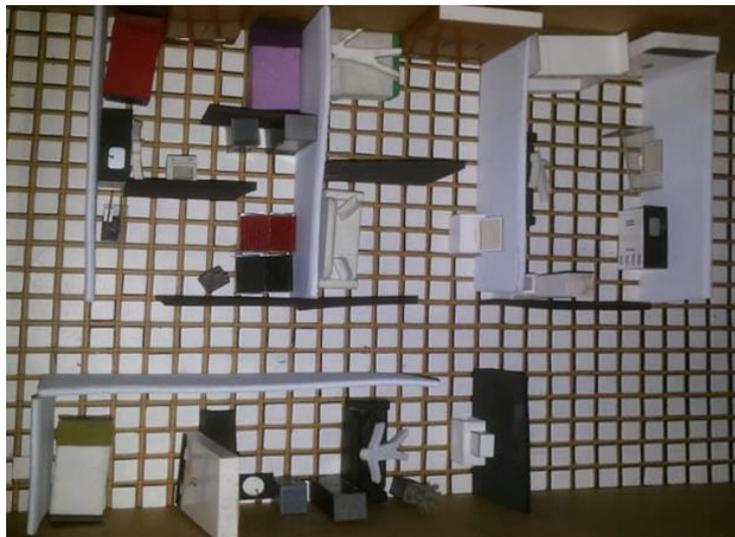
Figura 11: Proposta das moradoras do quinto andar, registrada na maquete.

Diante disso, um grupo de mulheres que morava no segundo andar se organizou e decidiu mudar para o quinto andar, pensando na sua configuração de forma mais definitiva. Para isso, utilizaram a maquete manipulável para testar as possibilidades de divisão do pavimento, considerando as demandas das famílias. As discussões foram promovidas pelas moradoras, que foram registrando as propostas na maquete e enviando fotos aos envolvidos, por meio das redes sociais (ver Figura 11). O andar foi dividido de forma que as 10 unidades tivessem o mesmo tamanho, deixando um espaço de circulação bastante generoso que tem se prestado à convivência dos moradores, brincadeiras das crianças e secagem de roupas.
